Die Materialeilbahnen im Raum Oberzissen

Steine schwebten in der Luft:

Seilbahnen im oberen Brohltal

VOLKHARD STERN

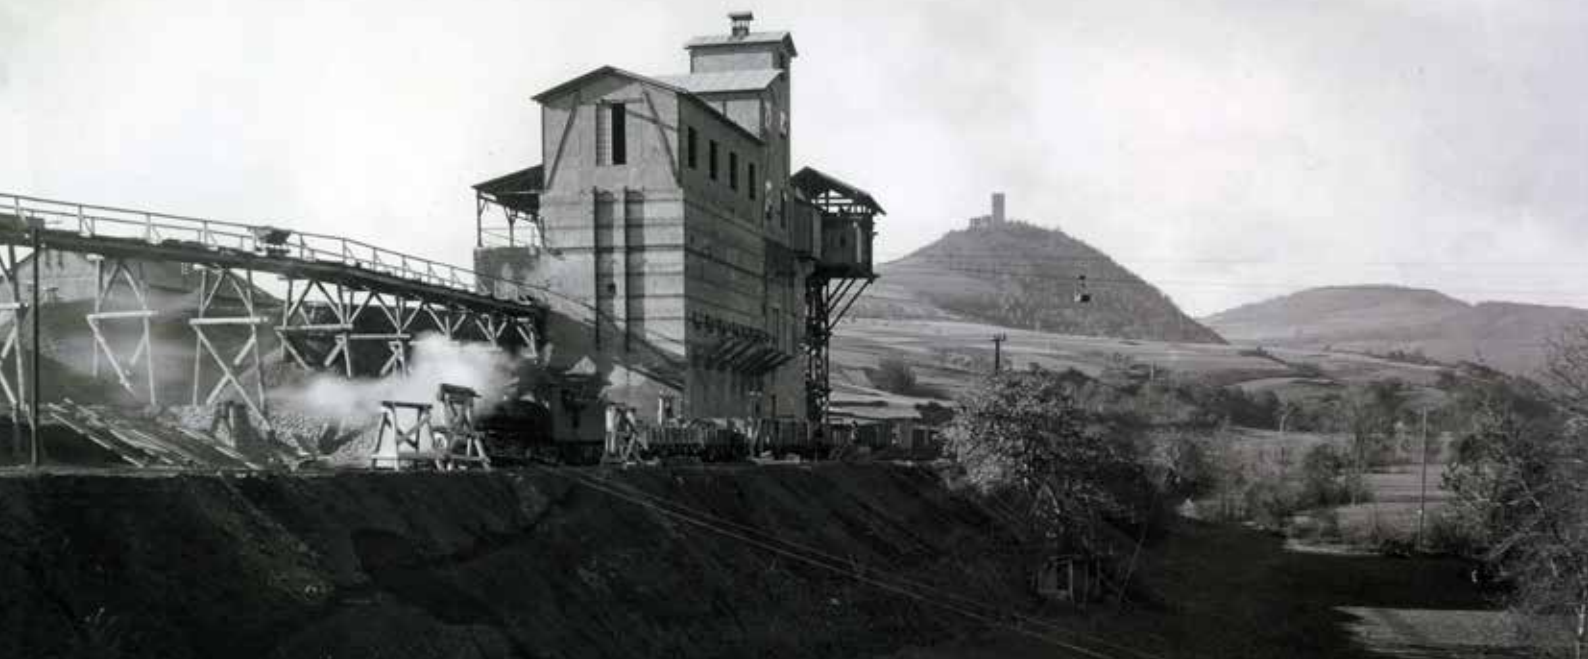
Bild 3: Das Basaltwerk Rauen in Oberzissen, um 1930. Vor dem Gebäude mit kombinierter Brecher- und Siloanlage rangiert eine der G-Schleppenderloks der Brohltalbahn (die Loks G 3 und G 4, 1914 von Krauss gebaut, waren eigentlich für Siam gedacht und kamen 1923 als Gelegenheitskauf zur BEG). Die Wagen werden unter dem Silo über Rutschen beladen. Von dem Holzanbau hinten verlässt die Materialeilbahn das hohe Silogebäude nach rechts in Richtung Niederdürenbach; im Hintergrund die Burgruine Olbrück. *Bild: IBS-Archiv*

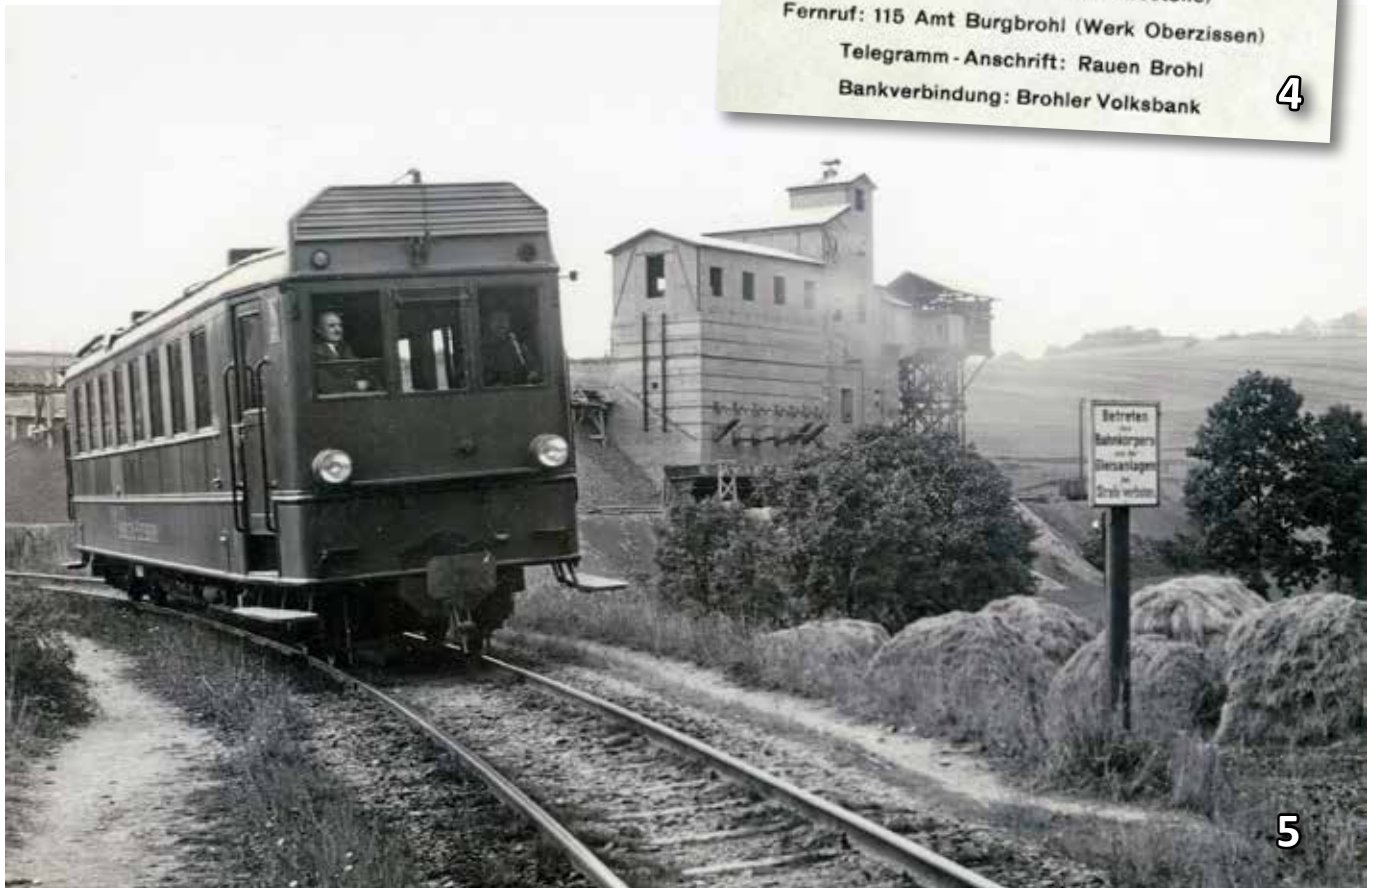
Bild 5: Der 1925 von den Deutschen Werken in Kiel (DWK) gelieferte, 150 PS starke Benzoltriebwagen 50 der Brohltalbahn vor der Kulisse des im gleichen Jahr in Betrieb genommenen Schotterwerks in Oberzissen. *Bild: IBS-Archiv*

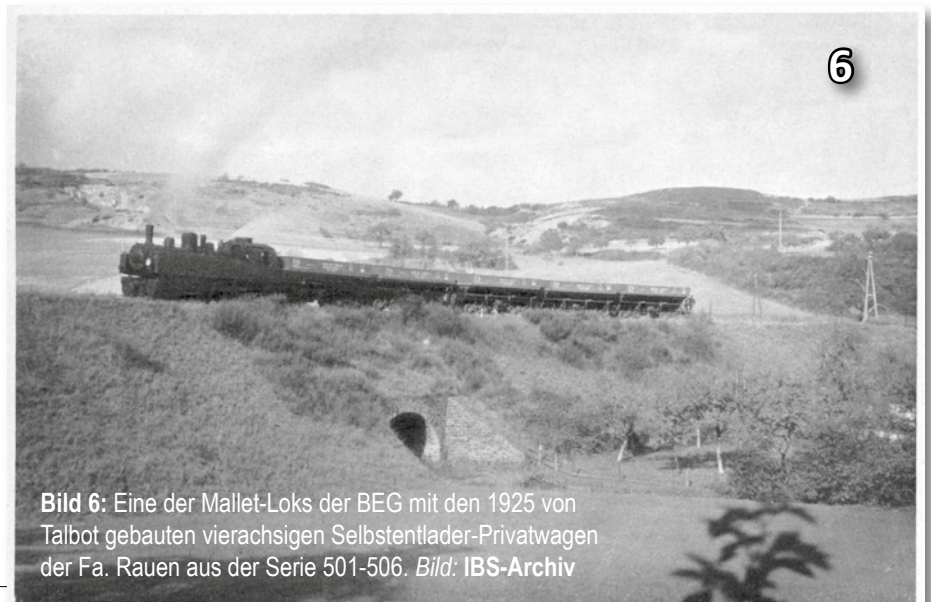
Bild 6: Eine der Mallet-Loks der BEG mit den 1925 von Talbot gebauten vierachsigen Selbstentlader-Privatwagen der Fa. Rauen aus der Serie 501-506. *Bild: IBS-Archiv*

Für den Abtransport der Steinprodukte aus ihrem Oberzissener Werk beschaffte die Fa. Rauen 1925 von der Waggonfabrik Talbot in Aachen sechs Selbstentladewagen, die bei der Brohltalbahn mit den Nummern 501-506 eingestellt waren (vgl. Bild 6). Die Wagen wurden von der Fa. Rauen 1941 anlässlich der bevorstehenden Stilllegung des Basaltbruchs Steinberg verkauft. Das war jedoch nicht der einzige Grund: Am Brohler Rheinhafen verfügte die Fa. Rauen über eigene Lager- und Ladekapazitäten sowie Anschlussgleise zum Umschlag des Schotters auf Rheinschiffe. Hier gab es im Zeitraum 1940 bis 1944 erhebliche Unstimmigkeiten zwischen Rauen und der BEG. Die rückläufigen Transportmengen aus Oberzissen gingen zum einen auf die Ausschöpfung des Bruches Steinberg zurück, zum anderen hatte Rauen Teile seiner Belegschaft zum Westwallbau abstellen müssen. Entsprechend enttäuschend waren die Umschlagmengen auch im Brohler Rheinhafen. Die dortigen Gleis- und Siloanlagen hätte die BEG lieber an die Konkurrenz aus Linz, die Basalt AG, vermietet, was weitaus bessere Geschäfte erwarten ließ. Aus dieser Situation entwickelte

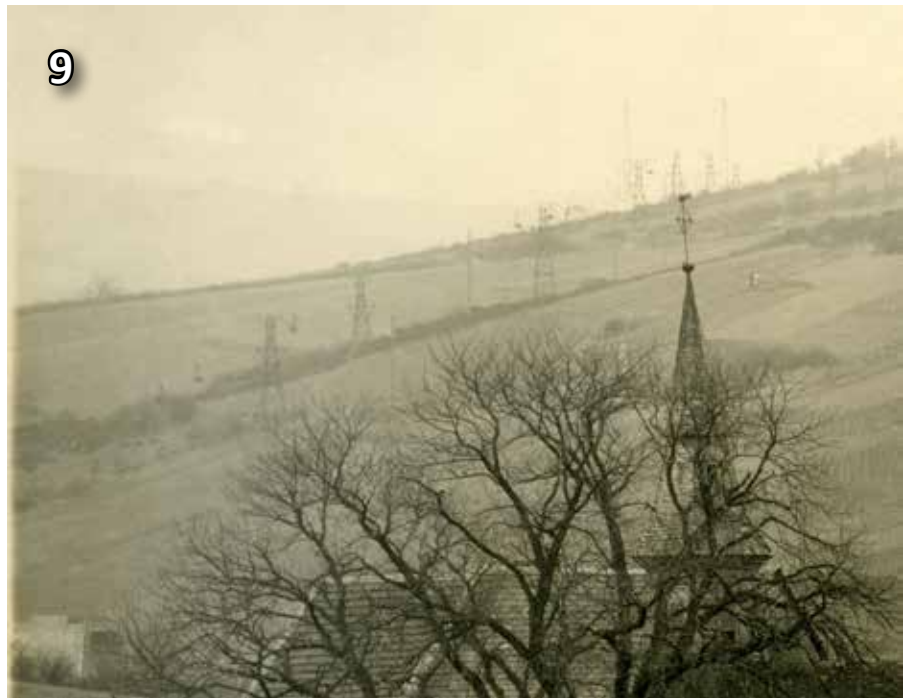
Bild 9: Mastenkette der Seilbahn von Oberzissen zum Steinberg, um 1930. Im Vordergrund der Kirchturm von Oberzissen. *Bild: Sig. Alfons Dietz*

Bilder 17 a-c: Lore und Tragmasten der Seilbahn zur Hannebacher Ley. Die mehr als baumhohen Masten entsprechen genau der Bauart der alten Seilbahn zum Steinberg, vgl. Bild 9.
Bilder: Slg. Gerhard Hilger

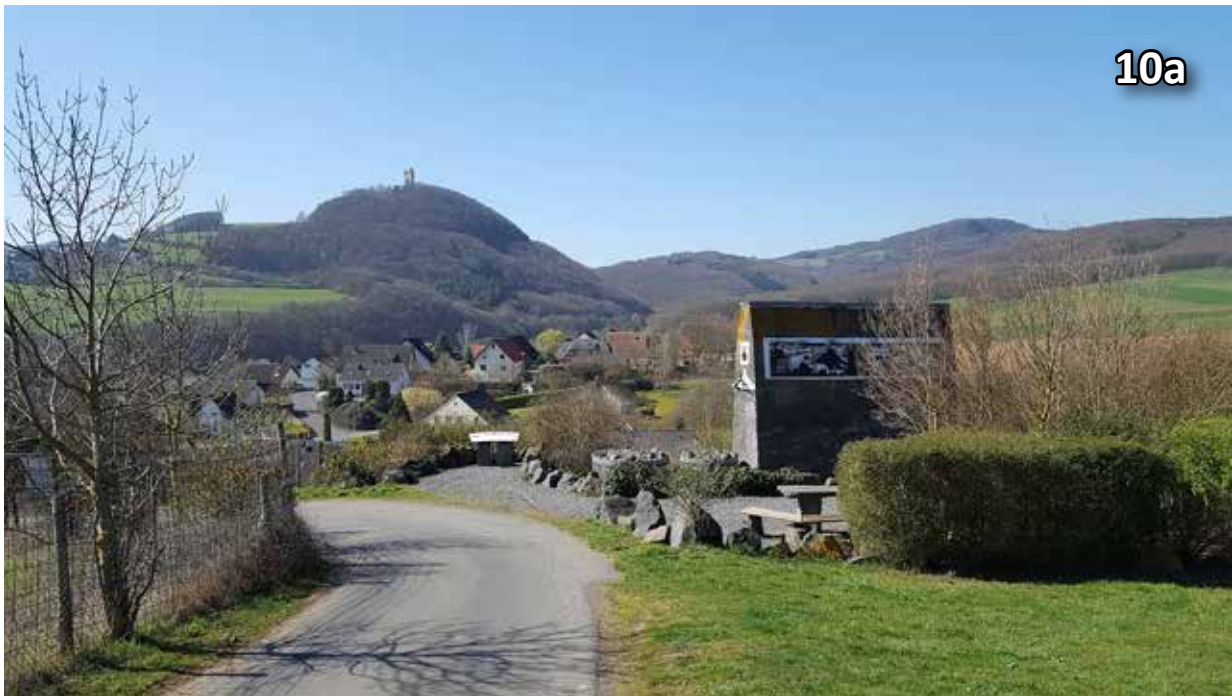
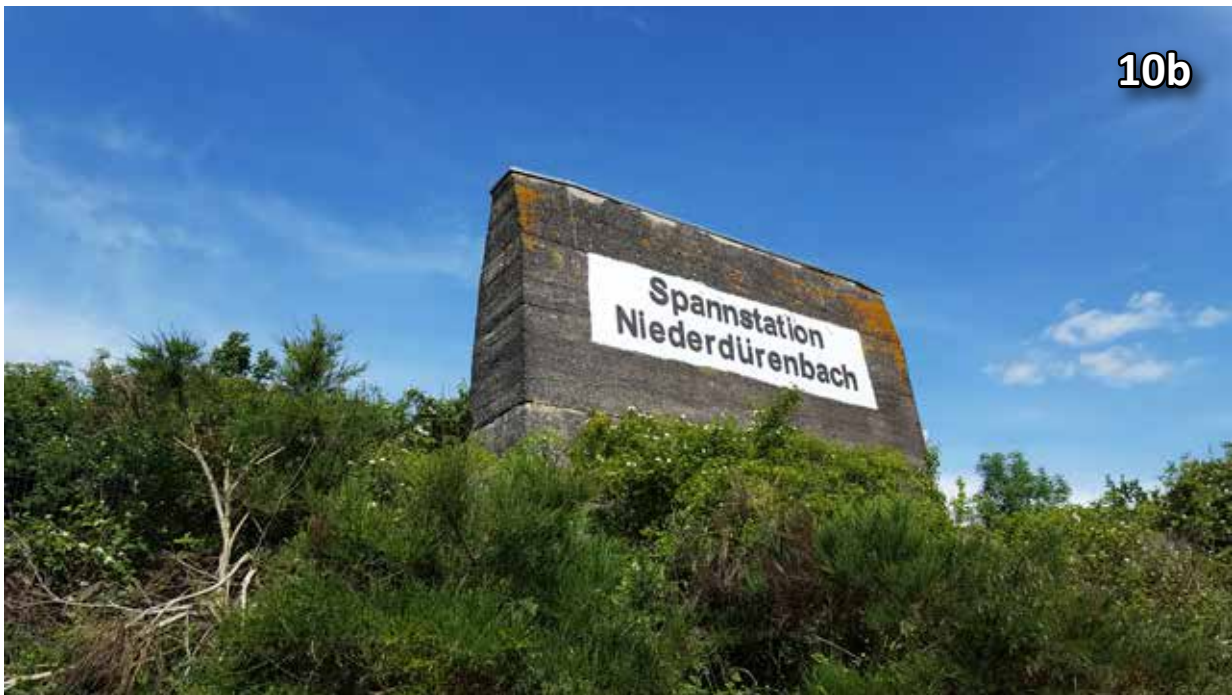
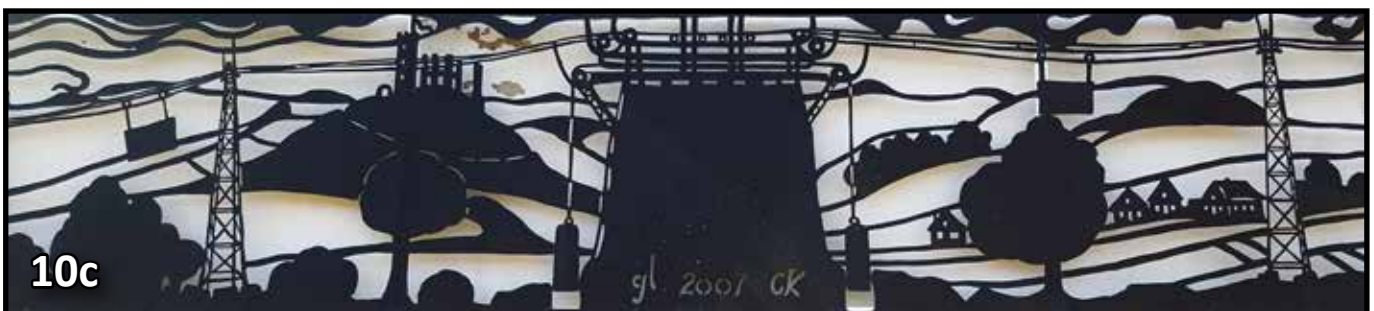
Bilder 10 a-c: Der mächtige Pfeiler der ehemaligen Spannstation Niederdürenbach ist seit 2007 als technisches Schauobjekt gestaltet. Er ist 7 m lang, 2 m breit und 5 m hoch. Ein Relief am Pfeiler veranschaulicht seine frühere Funktion.
 Bilder (31. Mai 2020 und 31. März 2021): **Volkhard Stern**

Bei der Suche nach Relikten der ersten Seilbahn wird man zunächst in Niederdürenbach fündig, wo die erwähnte, 2007 renovierte Spannstation ein sehr gutes Zeugnis der Vergangenheit abgelegt (vgl. Bilder 10 a/b). Ferner sind am Steinberg bei Oberdürenbach zwei Kipploren aus der Zeit des Basaltabbaus aufgestellt, auch findet man im Gelände des Steinbruchs am Steinberg bis in die Gegenwart Reste früherer Verladeanlagen (vgl. Bilder 12 und 13).

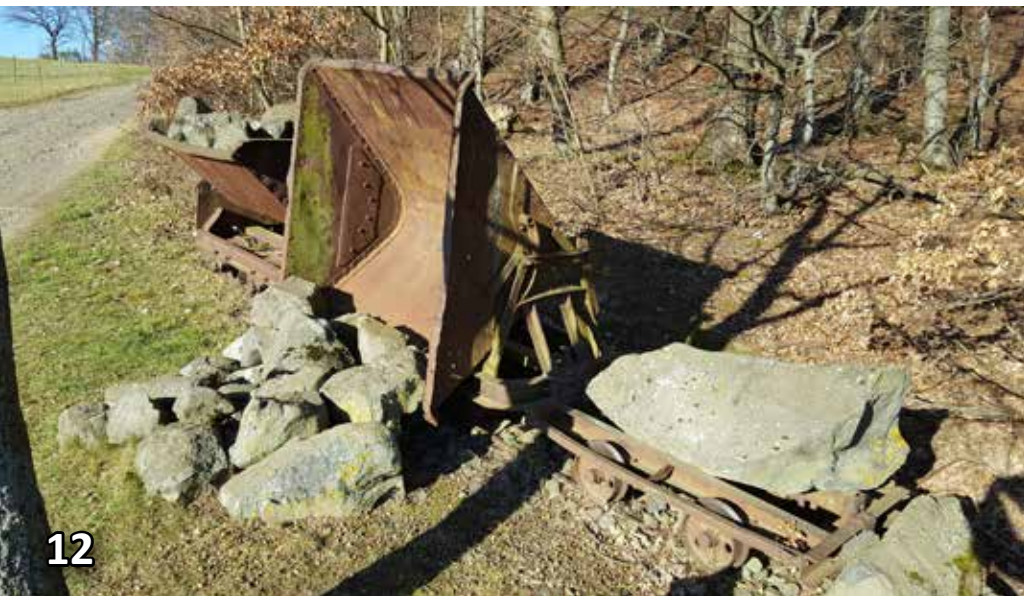
Bild 12: Ebenfalls am Steinberg wurden zur Erinnerung alte Feldbahn-Kipploren mit Basaltbrocken aufgestellt.
Bild (28. Februar 2021): Volkhard Stern

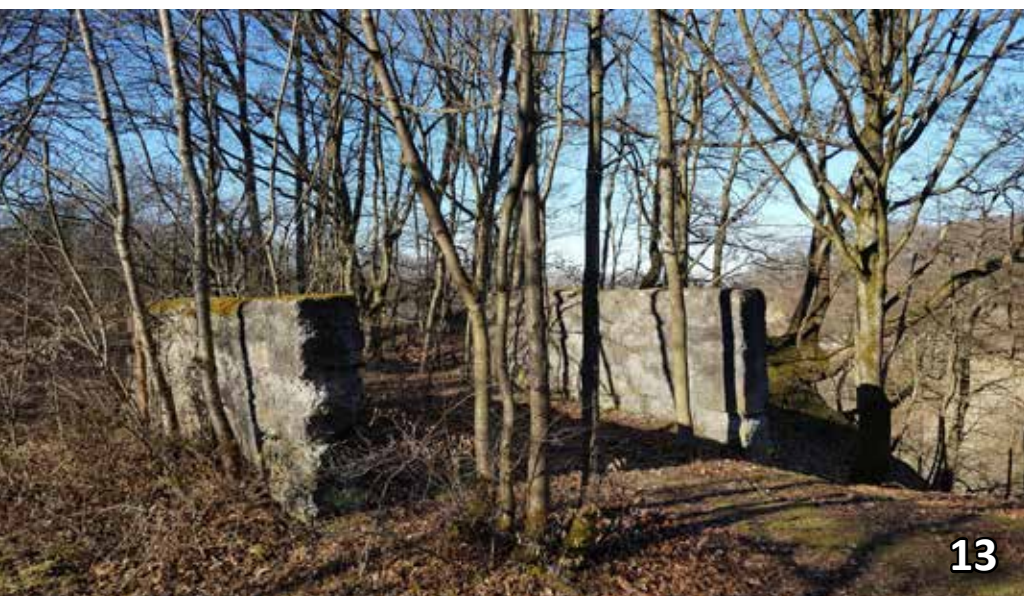
Bild 13: Am Steinberg bei Oberdürenbach findet man im zugewachsenen Gelände des Steinbruchs bis heute alte Verladeanlagen. Vor Ort soll es Bremsberge zum Heraufholen der Basaltsäulen gegeben haben.
Bild (28. Februar 2021): Volkhard Stern

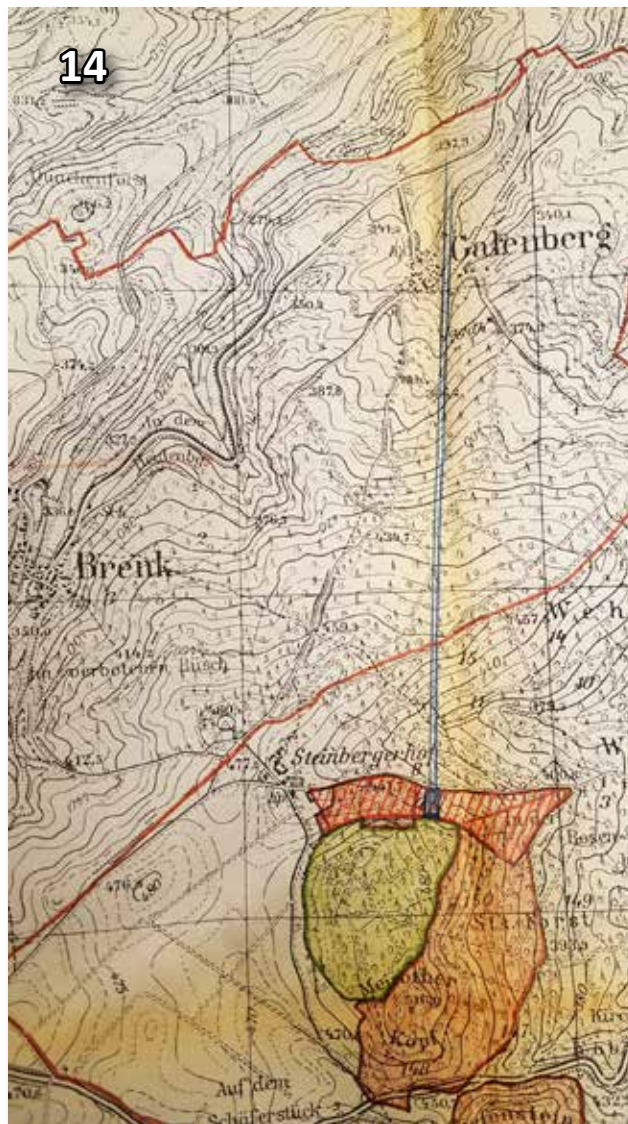
Bild 14: Über mehr als 20 Jahre wurde eine Seilbahn von Oberzissen zum Basaltbruch Meirother Kopf bei Wehr geplant, aber nie realisiert. Der Verlauf der Seilbahn und die Verladestation sind in einer Karte von 1958 blau eingezeichnet. Diese Bahn hätte den Ort Galenberg überspannt. Bild: aus dem Aktenbestand der BEG

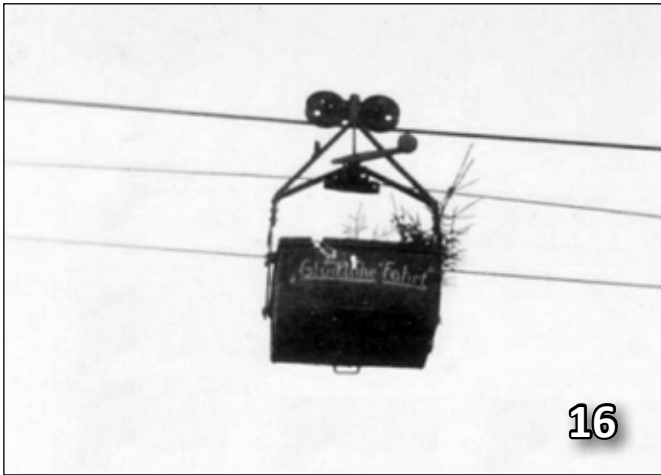
16

Bild 16: Erste Fahrt der neuen Seilbahn zur Hannebacher Ley am 6. Januar 1950. Auf der Lore steht „Glückliche Fahrt!“ geschrieben.
Bild: Slg. Gerhard Hilger

Am 6. Januar 1950 ging die erste Lore auf Fahrt, mit einem Tannenbaum als „Ladung“ und mit der Kreideaufschrift „Glückliche Fahrt“ (vgl. Bild 16) versehen. Am 2. Februar 1950 berichtete der Bonner General-Anzeiger: „Basaltsteinabbau beginnt. Niederbreisig: Mit dem Abbau des Basaltvorkommens der „Hannebacher Lay“ bei Oberzissen soll noch in diesem Monat begonnen werden. Es handelt sich um druckfeste Steine, die für den Straßenbau und Eisenbahnschotter besonders geeignet sind. Eine 4.000 m lange Seilbahn, die einen Höhenunterschied von 250 m überwindet und als größte Spannweite 750 m mißt, ist fertiggestellt.“

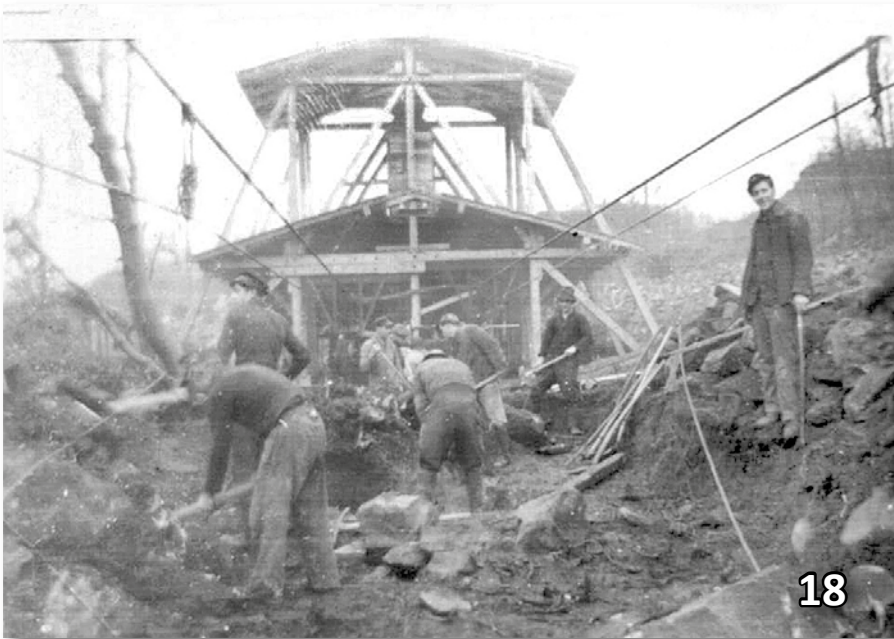
18

Bild 18: Verladestation der Seilbahn an der Hannebacher Ley.

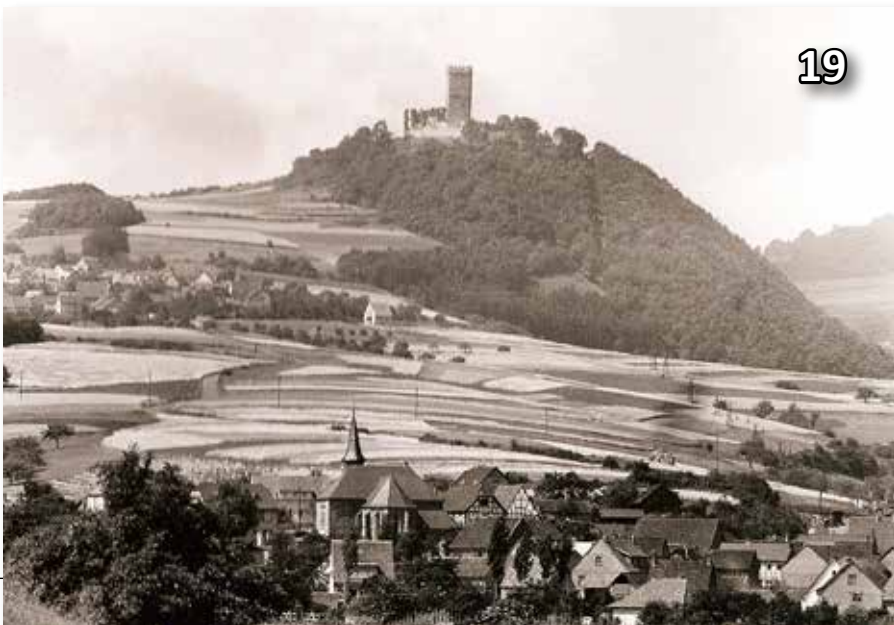
19

Bild 19: Ansicht von Oberzissen mit der rechts am Hang in Richtung Burg Olbrück verlaufenden Seilbahntrasse.

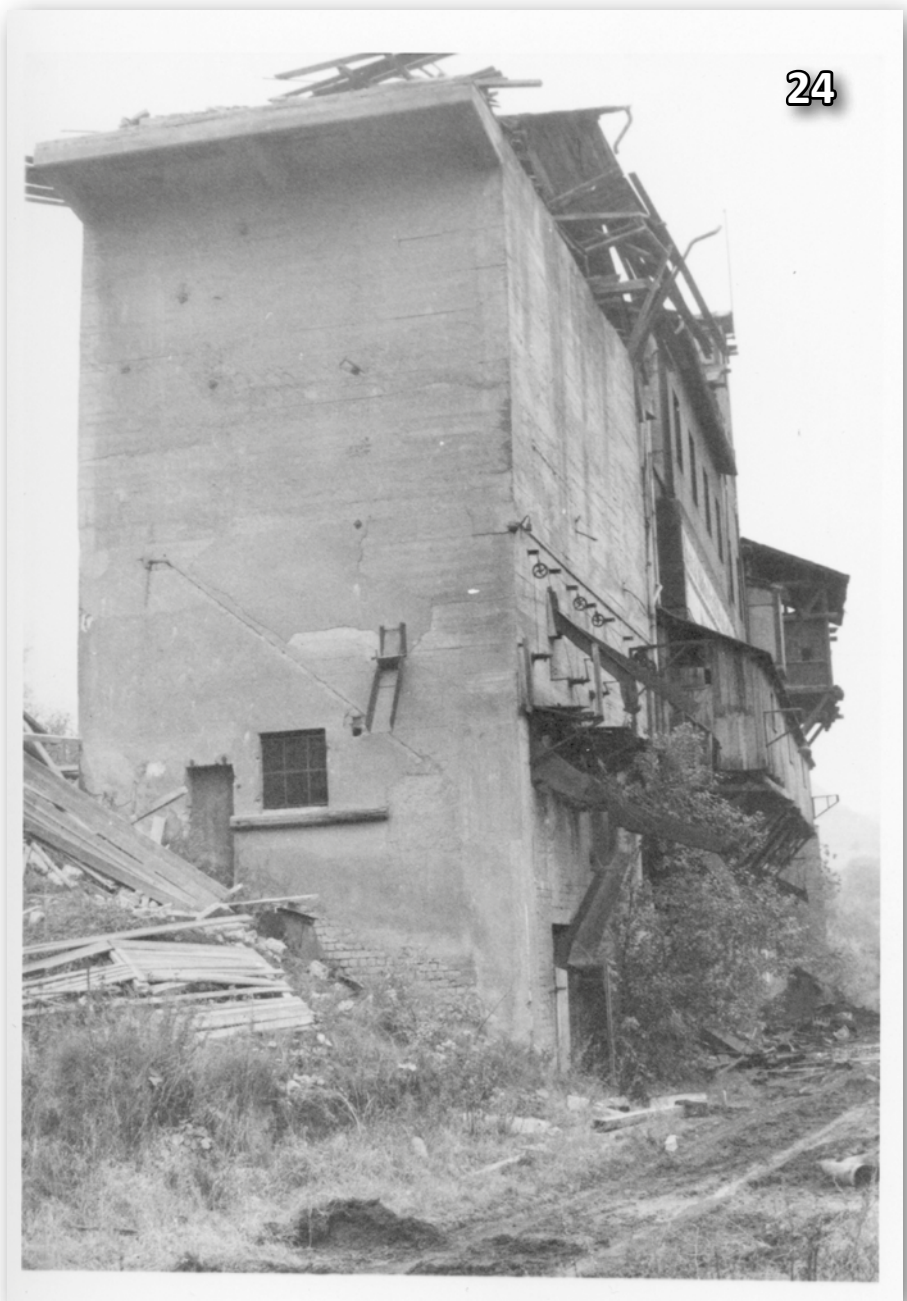
Bild 24: Abriss des Basaltwerks Oberzissen im Jahr 1975. Die Schüttrutschen, unter denen die Waggons beladen wurden, sowie Gleisreste sind zu erkennen. *Bild: Alfons Dietz*

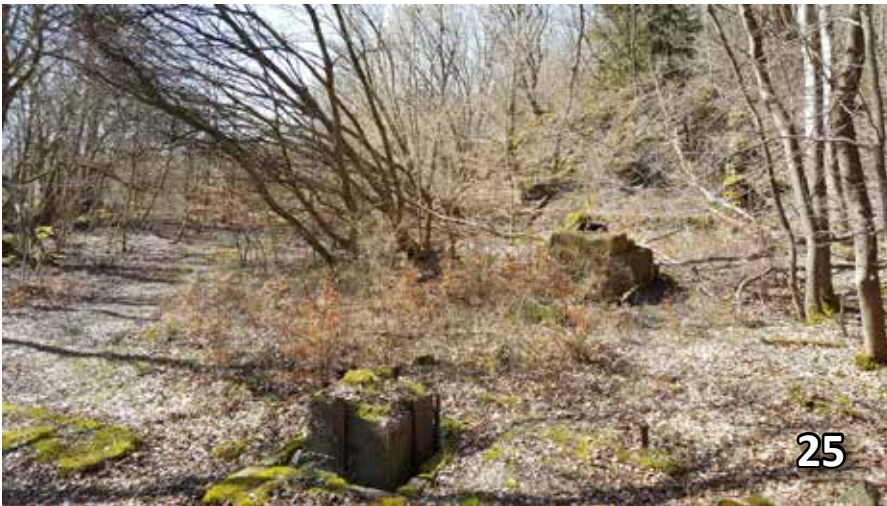
Bild 25: Reste der Verladestation unmittelbar im heute dicht bewachsenen Gelände an der Hannebacher Ley, vergleiche auch Bild 18. *Bild (21. Februar 2021): Volkhard Stern*

Die zweite Seilbahn hat ebenfalls deutliche Spuren hinterlassen. Die mitten im Wald gelegene ehemalige Verladestation an der Hannebacher Ley ist dank verschiedener Fundamentreste klar auszumachen (vgl. Bilder 18 und 25). In der Fortsetzung der gradlinigen Seilbahntrasse findet man auf dem Höhenrücken oberhalb von Wollscheid mit aufmerksamem Blick und etwas Ausdauer in regelmäßigen Abständen die Betonfundamente der früheren Tragmasten, jeweils mit etwa 100 m Abstand (mal mehr, mal weniger, angepasst an die Bodenverhältnisse). Mindestens an sechs Stellen im oberen Bereich sind solche Sockelreste vorhanden, unter anderem direkt vor der Kante zum Brohlbachtal, das von der Seilbahn in Richtung Burg Olbrück frei schwebend überspannt wurde. Gegenüber ist auf dem Olbrück-Burgberg die ehemalige Spannstation fast vollständig erhalten, vgl. Bilder 30 bis 32. Der massive Betonpfeiler – nur knapp 50 m nördlich des Bergfrieds – steht nach wie vor und ähnelt sehr der Spannstation in Niederdürenbach. Die ins Erdreich in Betonringen versenkten Spannengewichte links und rechts des Pfeilers sind ebenfalls nach wie vor vorhanden, sogar die gekappten Drahtseile waren im Frühjahr 2021 existent. Nur der früher oben aufgesetzte Tragmast der Seilbahn

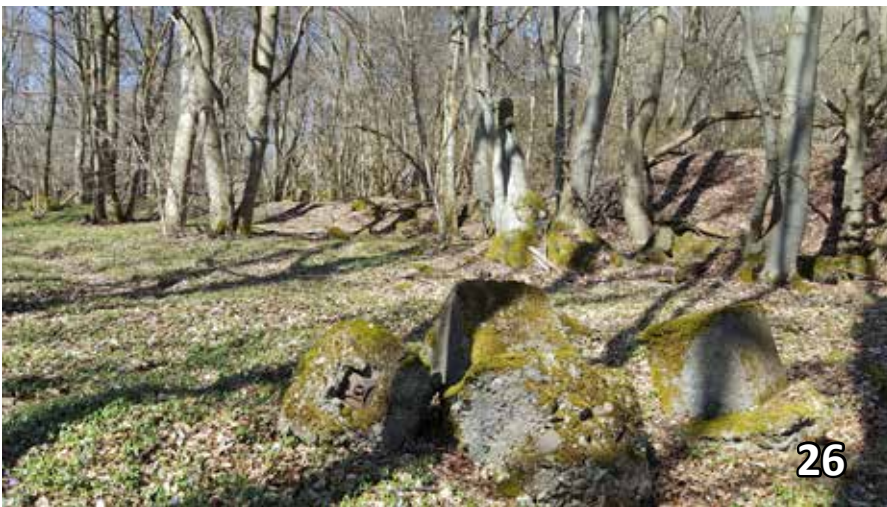
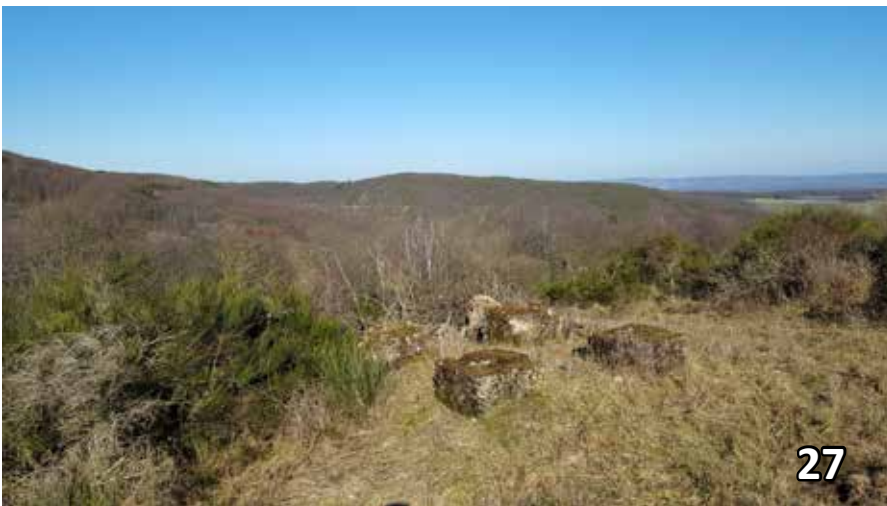
Bilder 26-27: Unterhalb der Hannebacher Ley lassen sich im Verlauf der früheren Seilbahntrasse an mehreren Stellen die Betonsockel ausmachen, auf denen die Tragmasten der Seilbahn montiert waren. *Bilder (21. Februar 2021): Volkhard Stern*

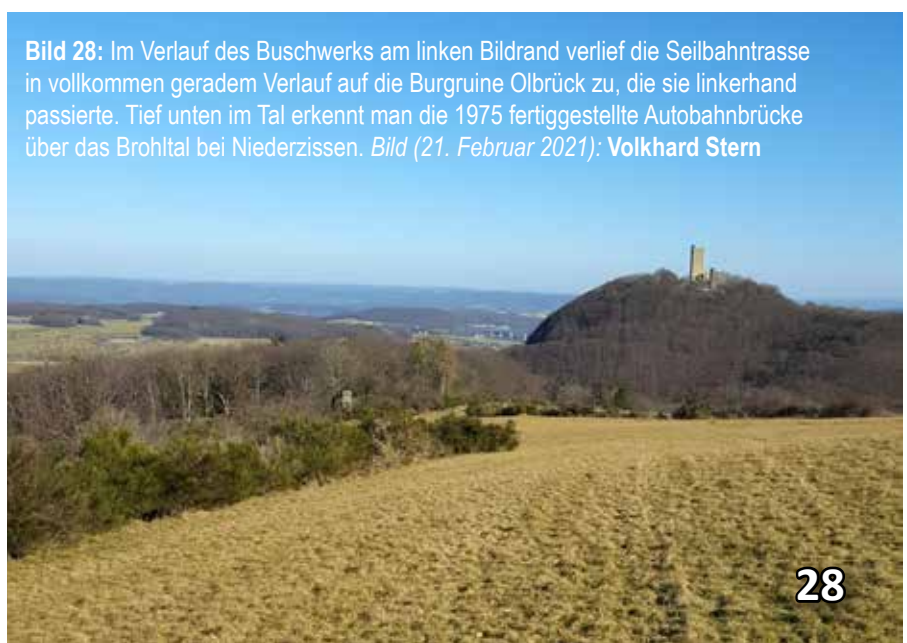
28

Bild 28: Im Verlauf des Buschwerks am linken Bildrand verlief die Seilbahntrasse in vollkommen geradem Verlauf auf die Burgruine Olbrück zu, die sie linkerhand passierte. Tief unten im Tal erkennt man die 1975 fertiggestellte Autobahnbrücke über das Brohltal bei Niederrissen. Bild (21. Februar 2021): Volkhard Stern

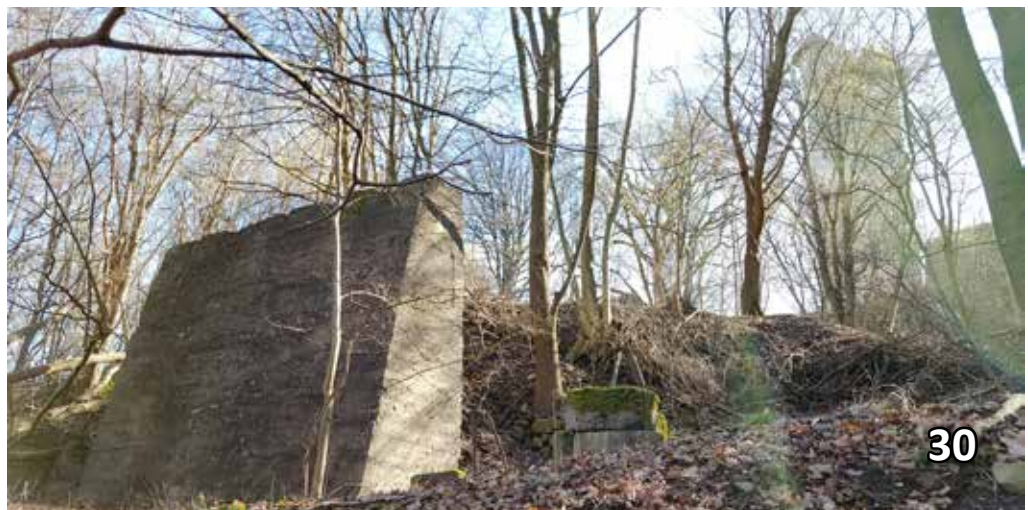
Bilder 30-31: Der gewaltige Sockel der Spannstation Olbrück befand sich nur wenige Meter vom Bergfried der Burg Olbrück (siehe im Hintergrund hinter den Bäumen) entfernt. Er ist bis heute gut erhalten. Die Konstrukteure der Seilbahn nutzen die exponierte Lage des Burgbergs geschickt zur Überwindung der beachtlichen Höhendifferenz zwischen dem Basaltwerk in Oberzissen und dem Steinbruch an der Hannebacher Ley.
 Bilder (28. Februar 2021):
Volkhard Stern

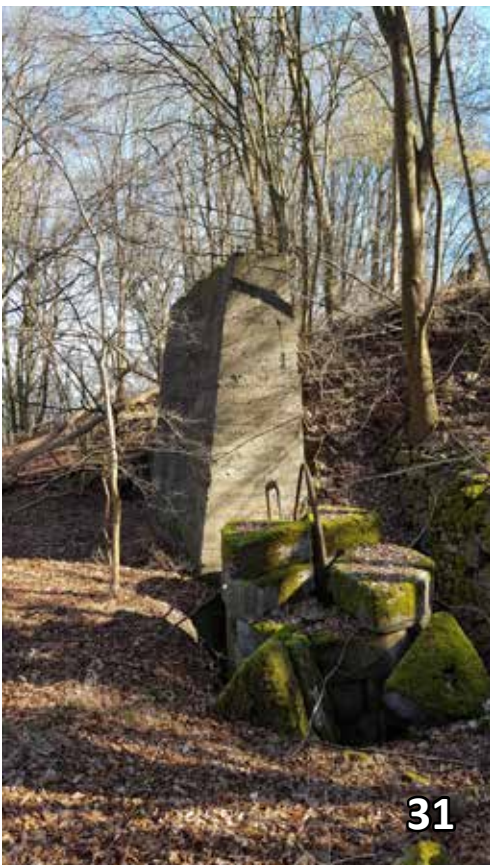
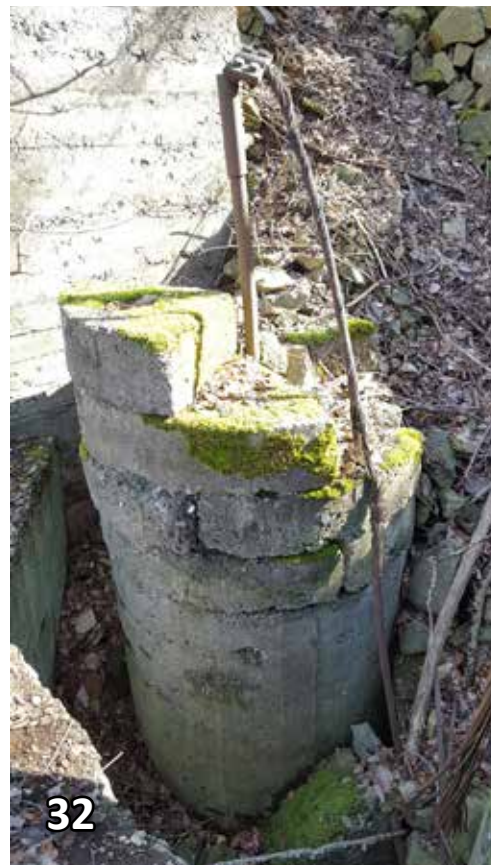
Bild 32: Die tonnenschweren Gewichte der Spannstation dienten dazu, die Seile stramm zu halten. Sie sind unterhalb der Burg Olbrück ebenso erhalten wie Reste des geflochtenen Drahtseils.
 Bild (28. Februar 2021):
Volkhard Stern

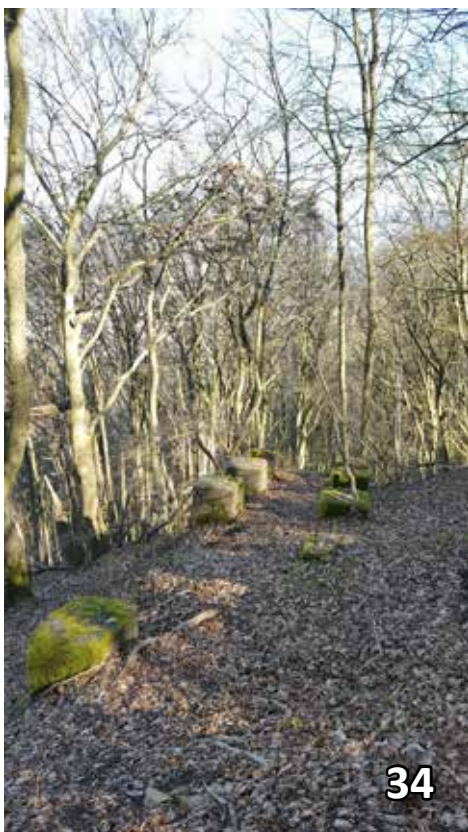
Bild 34: Auf dem Olbrücker Burgberg findet man auch diese Betonsockel des früher bergab in Richtung Oberzissen installierten Traggerüsts.
Bild (28. Februar 2021): **Volkhard Stern**

fehlt. Einige Meter entfernt in Richtung Oberzissen findet man weiterhin das Fundament des bergabwärts gewandten Traggerüsts. Besonders bewusst wird bei einer Begehung, wie nahe die Seilbahntrasse der Burgruine kam, ein heutzutage nicht mehr genehmigungsfähiger Verlauf in der freien Landschaft.
